## QUALIDADE DAS COBERTURAS PLANAS ESTUDO DE CASO – EDIFÍCIO FAU-USP -CUASO<sup>1</sup>

**ANEXO****QUALIDADE DAS COBERTURAS PLANAS  
ESTUDO DE CASO – EDIFÍCIO FAU-USP – CUASO  
DOCUMENTAÇÃO FOTOGRÁFICA**

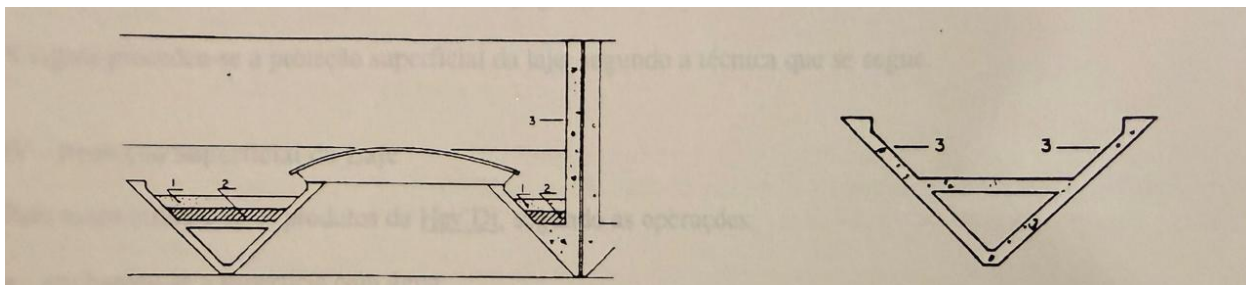
Desenho técnico/croqui com indicações numeradas 1, 2 e 3.

1. Retirada da camada de impermeabilização pela Prefeitura da USP.
2. Retirada da camada extra.
3. Desbaste com lixadeira e escarificação mecânica para limpeza e retirada de argamassa fina principalmente nas abas dos domus.

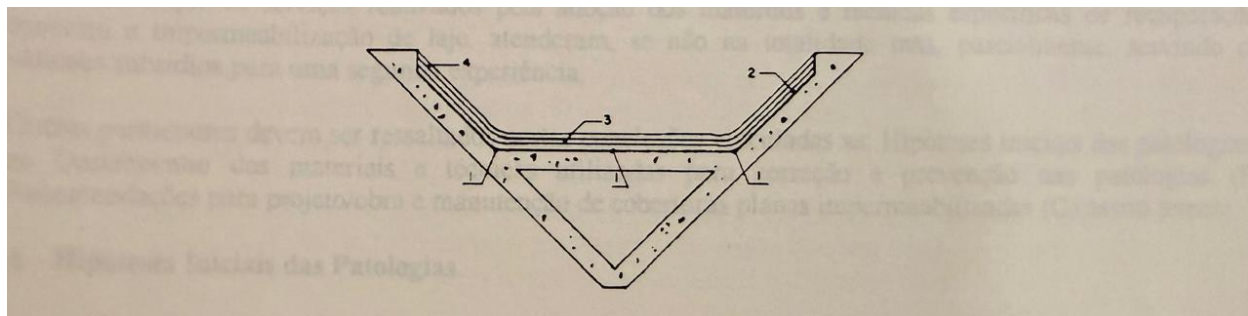
Desenho esquemático em corte mostrando as camadas de aplicação sobre o concreto.

Após limpeza e delimitação das áreas, recompor-se o concreto danificado.

1. Aplicar produto a base de cristalização, Hey'Di K11 mais Hey'Di KZ.

2. Reparo Superficial de grandes áreas - funcionando como proteção mecânica.
3. Aplicação do Hey'Di Cryl como proteção final.

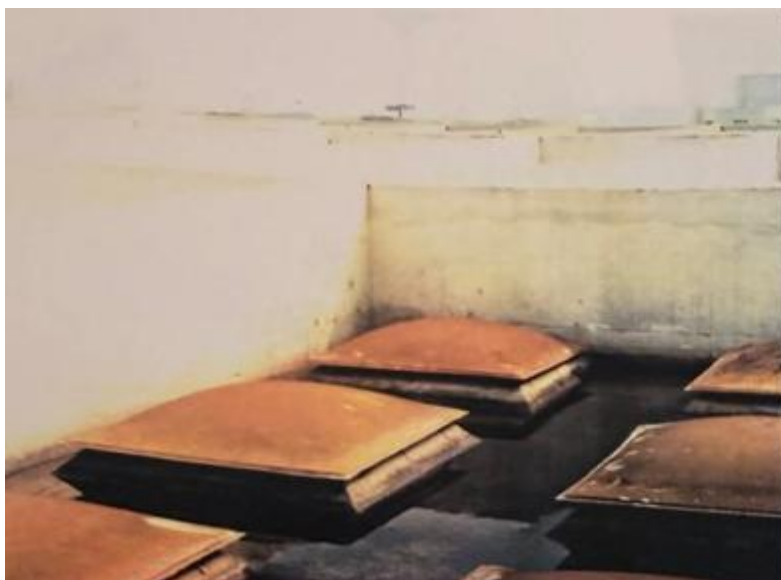
Foto 3

Esta deformação lenta anteriormente mencionada, provocou flechas consideráveis, até então não previstas pelos técnicos da área estrutural. Com isto as declividades recomendadas e adotadas na época, de 0,5%, foram totalmente absorvidas e ultrapassadas sobremaneira, ocasionando empoçamento de água numa grande região central do vão transversal, impedindo assim o seu escoamento necessário. Assim permanecendo, esta água ficava a mercê da evaporação natural durante vários dias. No entanto a incidência do sol aquecia a lâmina d'água num processo de cozimento lento da película de Neoprene-Hypalon com posterior perda de elasticidade. Ato contínuo, após a evaporação total e a falta de proteção térmica, o trabalho de dilatação da laje impermeabilizada se processava em condições anormais; pois o coeficiente de dilatação da película era ultrapassado em muito, provocando assim inúmeras microfissuras pelas quais infiltram

as águas pluviais, principalmente nas regiões do encontro das abas dos domus com as vigas "V" da grelha estrutural.

- Patologia
- Empoçamento das lajes, degradação dos domus e da laje de cobertura.

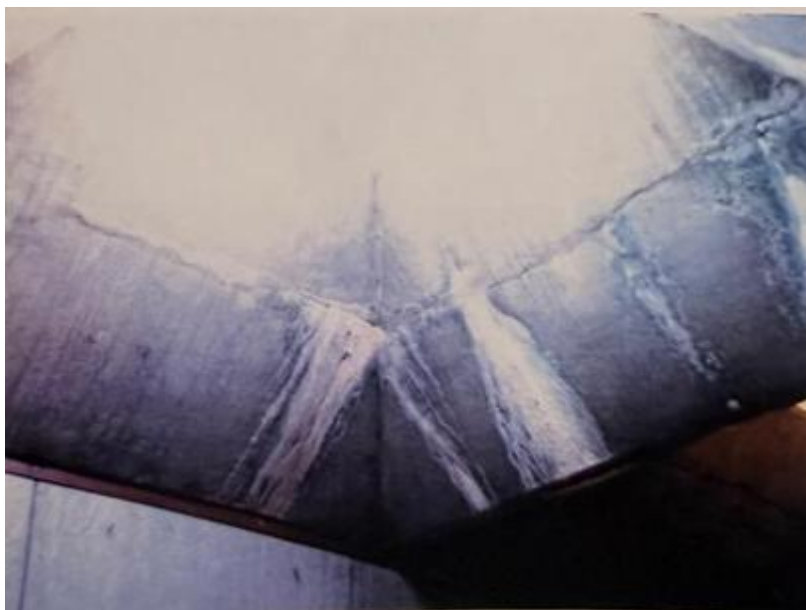
Foto 4

Estes vazamentos, tornaram-se ao longo dos anos problemas técnicos indesejáveis, com prejuízos marcantes no uso das salas de aula, ateliês e Salão Caramelo. Além disso, originou-se a formação de carbonatação de cálcio com oxidações na malha estrutural, resultando numa preocupação constante pela saúde estrutural dessa cobertura além dos aspectos estéticos negativos para uma obra desse caráter e valor arquitetônico. Para sanar e/ou minimizar essas patologias, técnicos do FUNDUSP e da Prefeitura da CUASO realizaram inúmeras intervenções de recuperação da impermeabilização dessa laje por meio de adoção de técnicas e materiais de boa procedência. Em que pesem estas terapias corretivas, a água continuava a se infiltrar na cobertura provocando inclusive escoamento de óxido de ferro e formação de estalaquetites na face interna das vigas da grelha, resultando internamente num aspecto comprometedor. Outro pormenor a ser ressaltado é a retenção de água no interior dos caixões perdidos de madeira das vigas da grelha, tornando-as verdadeiros reservatórios. Com isto exacerbava a sobrecarga da cobertura, complicando ainda mais o comportamento da estrutura, não calculada para o enfrentamento desta ação.

A oxidação das armaduras se fazia e se faz sentir de maneira clara, provocando em inúmeros pontos a ruptura do concreto pelo estufamento das ferragens, num comprometimento e preocupação pela estrutura face ao seu acelerado processo de deterioração. As águas retidas nesse vigaamento adentraram nas calhas e conduites elétricos provocando também seu rápido comprometimento. Numa primeira instância, o volume dessas águas retidas nas vigas calhas, chegou a ser avaliado, em várias centenas de litros; portanto toda cobertura comportava-se como sendo uma grande caixa d'água elevada. Este pormenor agravante, preocupava as várias direções - do FUNDUSP, Prefeitura CUASO e FAU-USP, acordando-se conjuntamente pela adoção de soluções radicais para sanar definitivamente essas patologias construtivas.

- Patologia
- Carbonatação, escorrimento de óxido de ferro - vigas "V" internas.

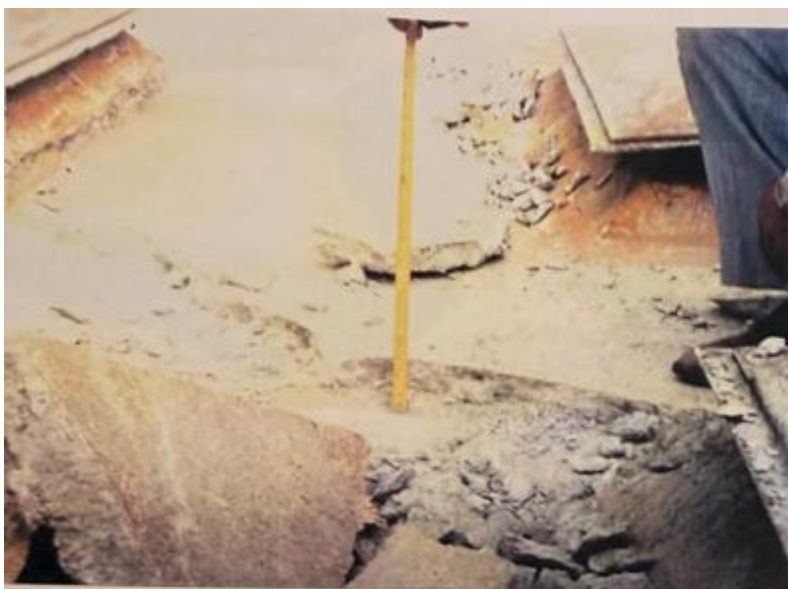
Foto 5

- Serviços Preliminares.
- Remoção de camadas de regularização/impermeabilização (média de 22 cm).

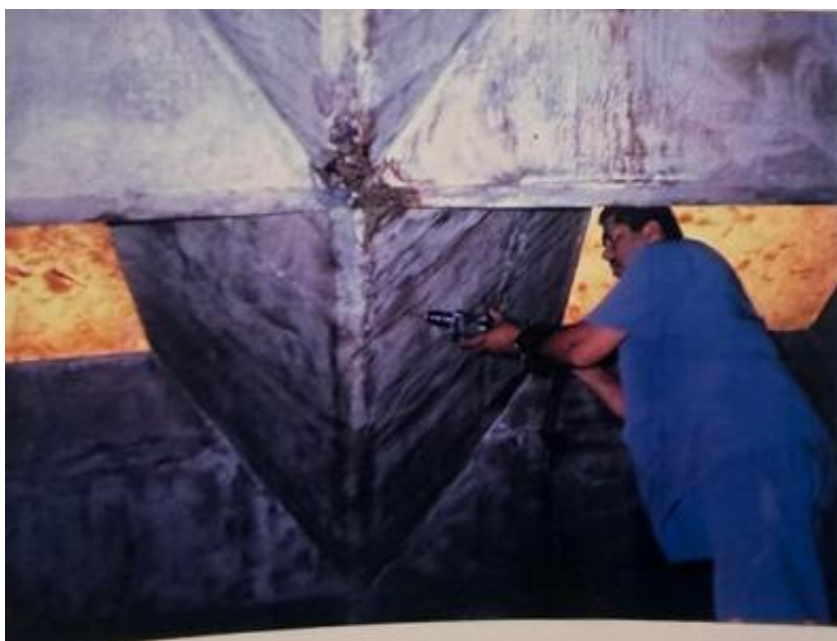
Foto 6

- após as verificações iniciais por meio de furos realizados nas vigas nos caixões perdidos, certificamo-nos da gravidade do problema, pois praticamente todas as vigas encontravam-se cheias de água, num volume aproximado por módulo estrutural em cerca de 5.000 litros (verdadeiro reservatório elevado), sobrecarregando e colaborando ainda mais, para a exacerbação das flechas e corrosão das armaduras, pondo inclusive em risco o comportamento e resistência da estrutura da cobertura.

- Serviços Preliminares.
- Furação das vigas "V" da grelha para escoamento das águas retidas.

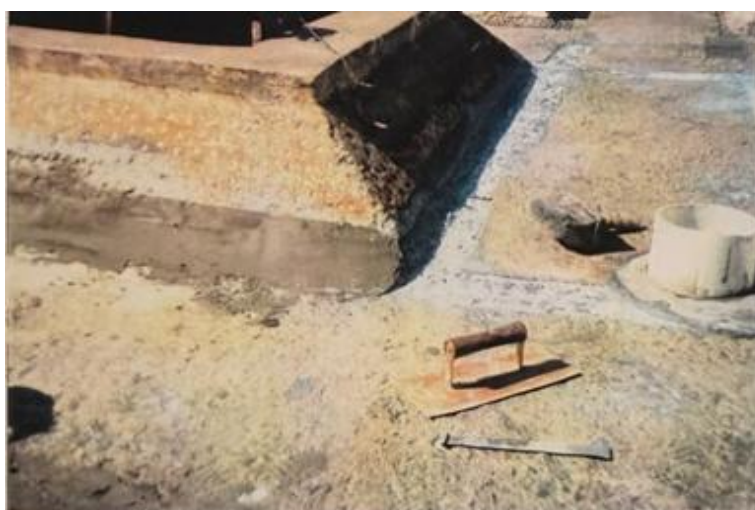
Foto 7

- Serviços de Recuperação.
- Apicoamento das abas dos domus região das fissuras, aplicação de ponte de aderência e argamassa (Renderoc S2) desempenadas.

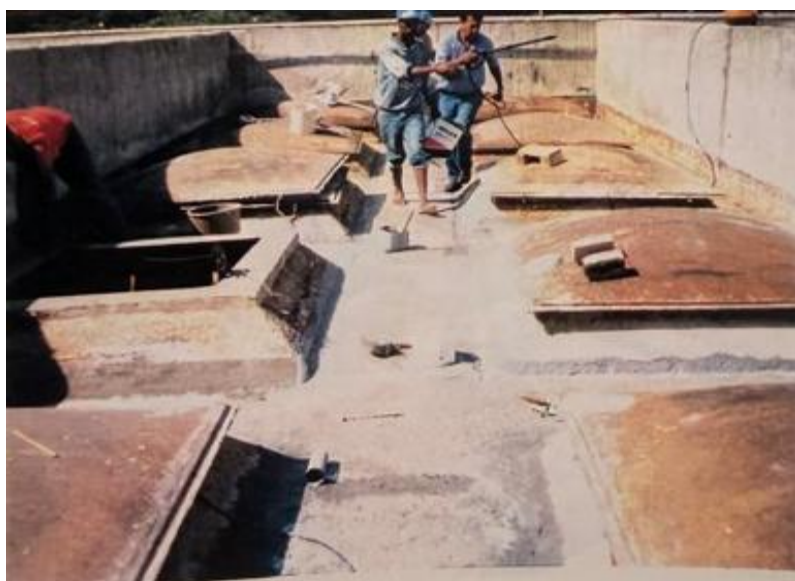
Foto 8

- Serviços de Recuperação.
- Vista geral da recuperação da laje, tratamento das fissuras e abas/domus.

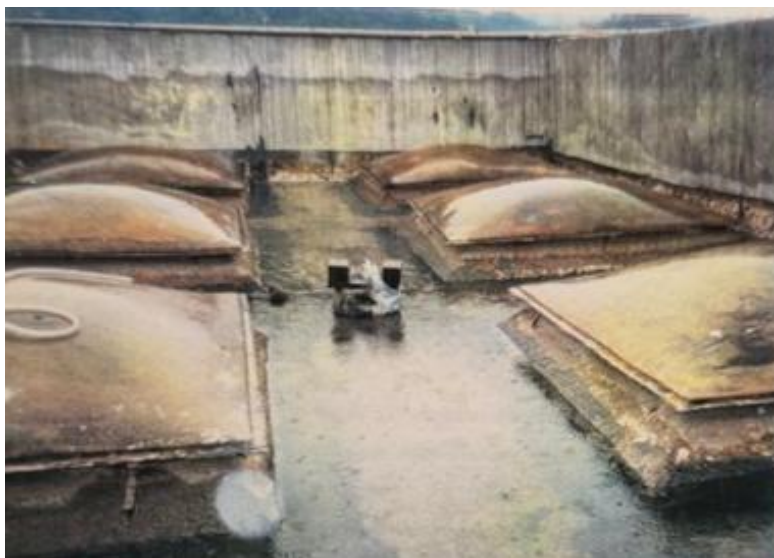
Foto 9

- Resultados Obtidos.
- Detalhe da lâmina d'água retida e estanque após recuperação do concreto e impermeabilização da laje.

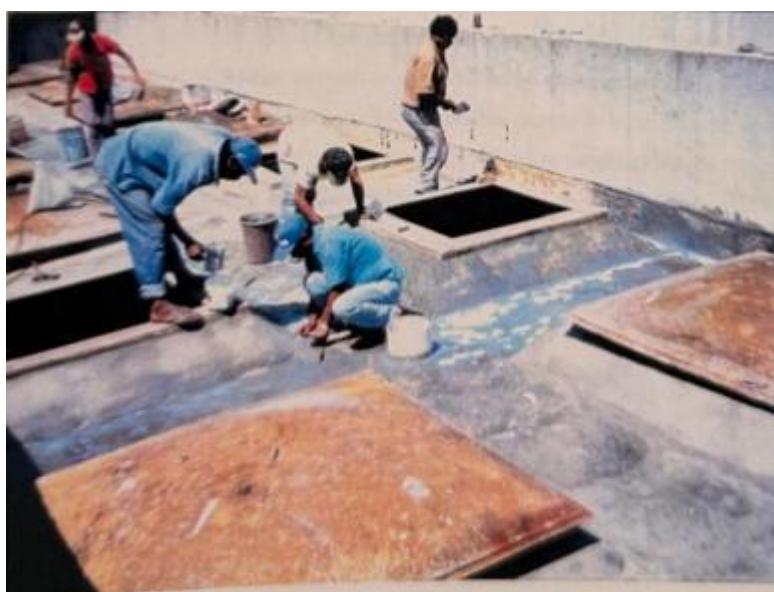
Foto 10

- Resultados Obtidos.
- Vista geral da laje recuperada com aplicação de Renderoc S2 e cura química na vedação dos pisos de concreto.
